吉泰道跨洪泥河桥工程

水土保持监测总结报告

建设单位：天津市津南区住房和建设服务中心

监测单位：世纪鑫海（天津）环境科技有限公司

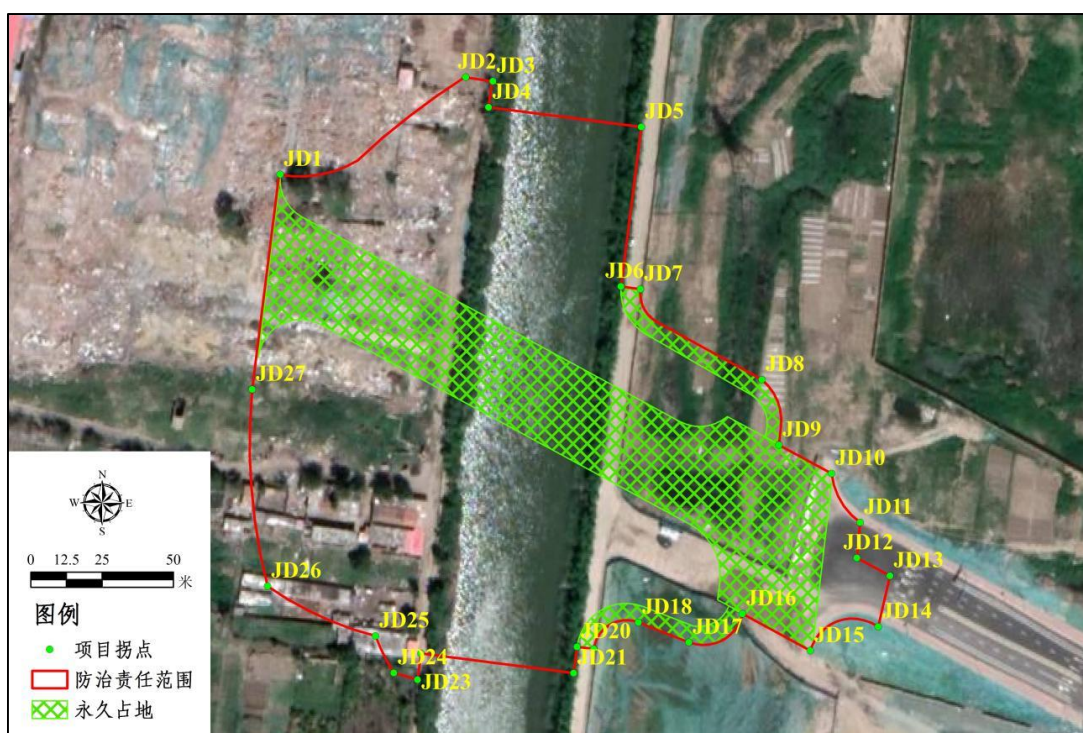
图 1.1-1 建设项目四至范围图

地理位置: 吉泰道跨洪泥河桥工程位于天津市津南区辛庄镇。西侧地块为白塘口村，已于2020年拆迁，东北侧为津南永旺综合商场，东南侧为首创城住宅小区。项目横跨洪泥河，西侧与规划吉泰道相接，东侧与现状吉泰道相接，项目周边有津沽线、鑫怡路、白万路等道路，双白引河、秃尾巴河等河流。项目四至范围坐标：117°19'41.084"E~117°19'50.380"E，39°1'26.566"N~39°1'33.420"N。

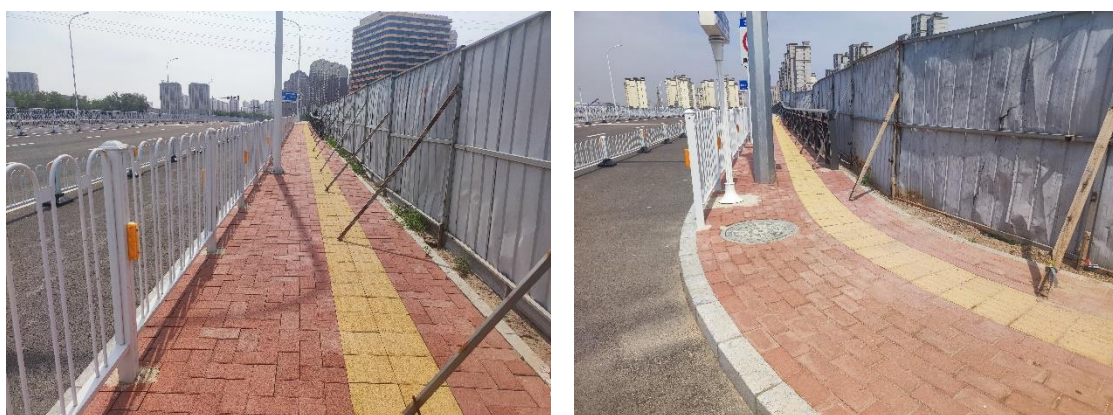
图 4.1-1 相关工程措施照片

分区	措施名称	单位	设计总量	监测实际数量	增减(实际-批复)	实施时间
桥梁工程区	表土剥离	m ²	120	120	0	2022年11月~2022年12月
道路工程区	透水砖铺装	m ²	604	604	0	2023年10月
	表土剥离	m ²	20	20	0	2022年11月~2022年12月
	表土回覆	m ³	140	140	0	2023年12月
施工生产生活区	土地整治	hm ²	0.30	0.29	-0.01	2024年5月
临时堆土区	土地整治	hm ²	0.64	0.63	-0.01	2024年5月

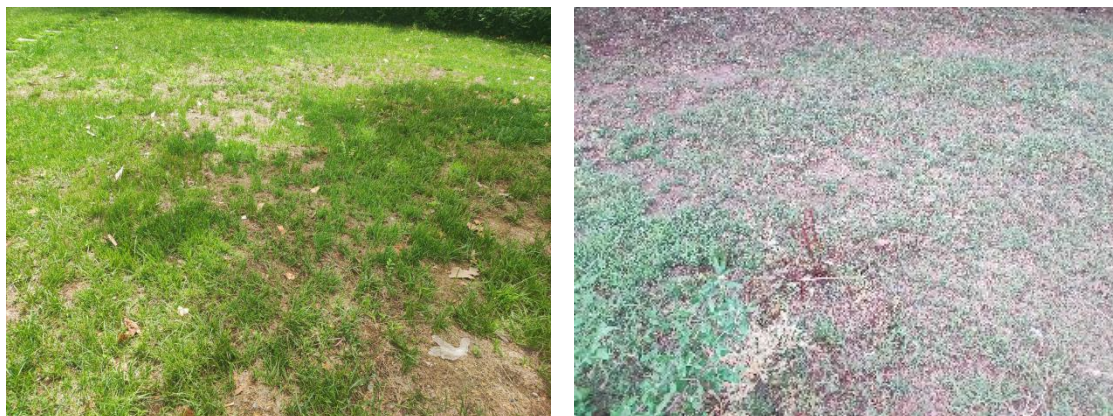
图 4.2-1 相关措施照片

分区	措施名称	单位	设计总量	监测实际数量	增减(实际-批复)	实施时间
施工生产生活区	播撒草籽	hm ²	0.30	0.29	-0.01	2024年5月
临时堆土区	播撒草籽	hm ²	0.64	0.63	-0.01	2024年5月

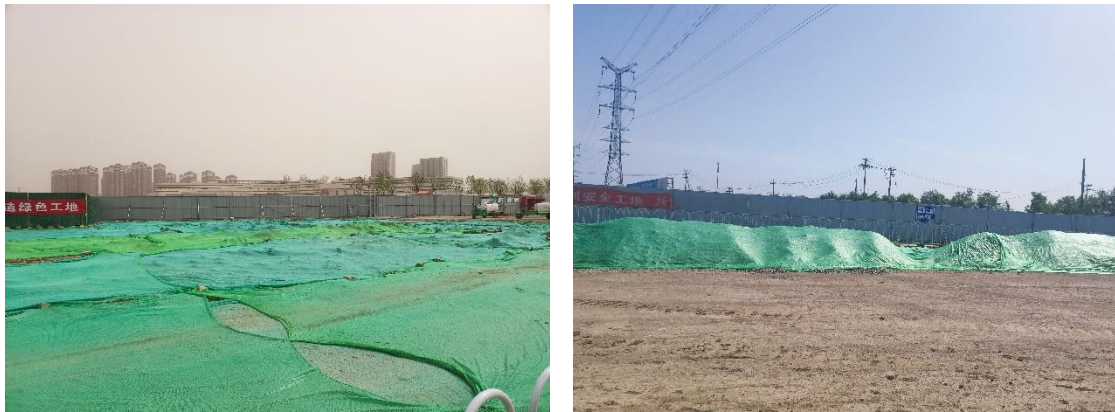
图 4.3-1 相关措施照片

分区	措施名称	单位	设计总量	监测实际数量	增减(实际-批复)	实施时间
道路工程区	密目网苫盖	m ²	6000	6000	0	2022年11月 ~2023年9月
施工生产生活区	密目网苫盖	m ²	4000	4000	0	2022年11月 ~2024年3月
临时堆土区	密目网苫盖	m ²	8500	8500	0	2022年11月 ~2024年3月

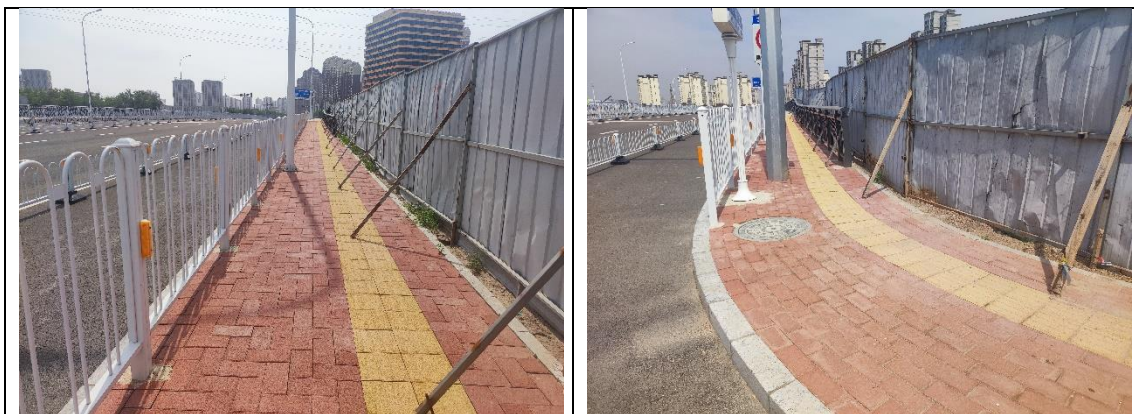
人行道透水砖铺装

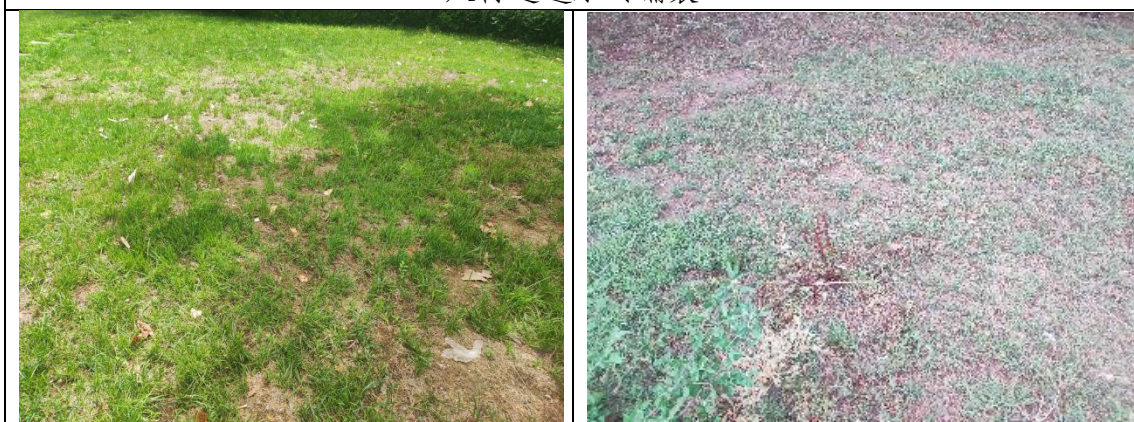
临时占地绿化恢复

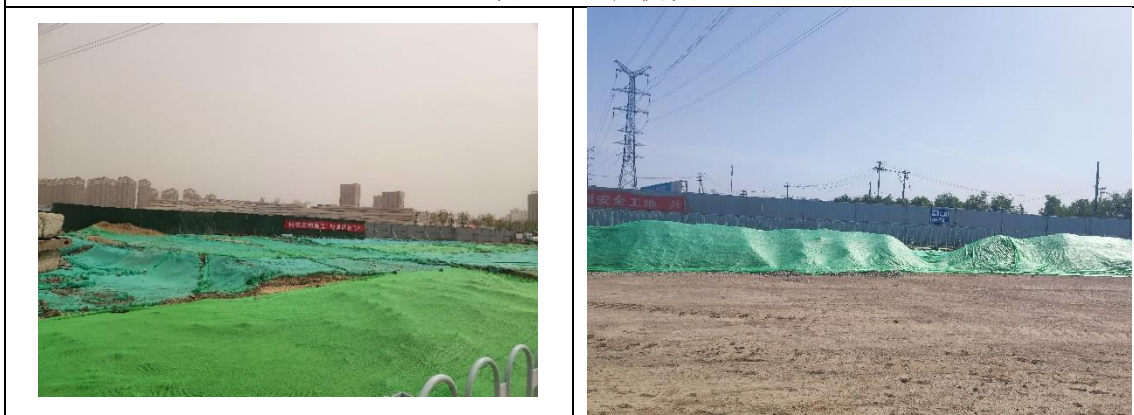
临时防护措施
