新能源汽车关键零部件锂离子动力电池附属工程

# 水土保持监测总结报告

建设单位：天津市捷威动力工业有限公司

监测单位：世纪鑫海（天津）环境科技有限公司

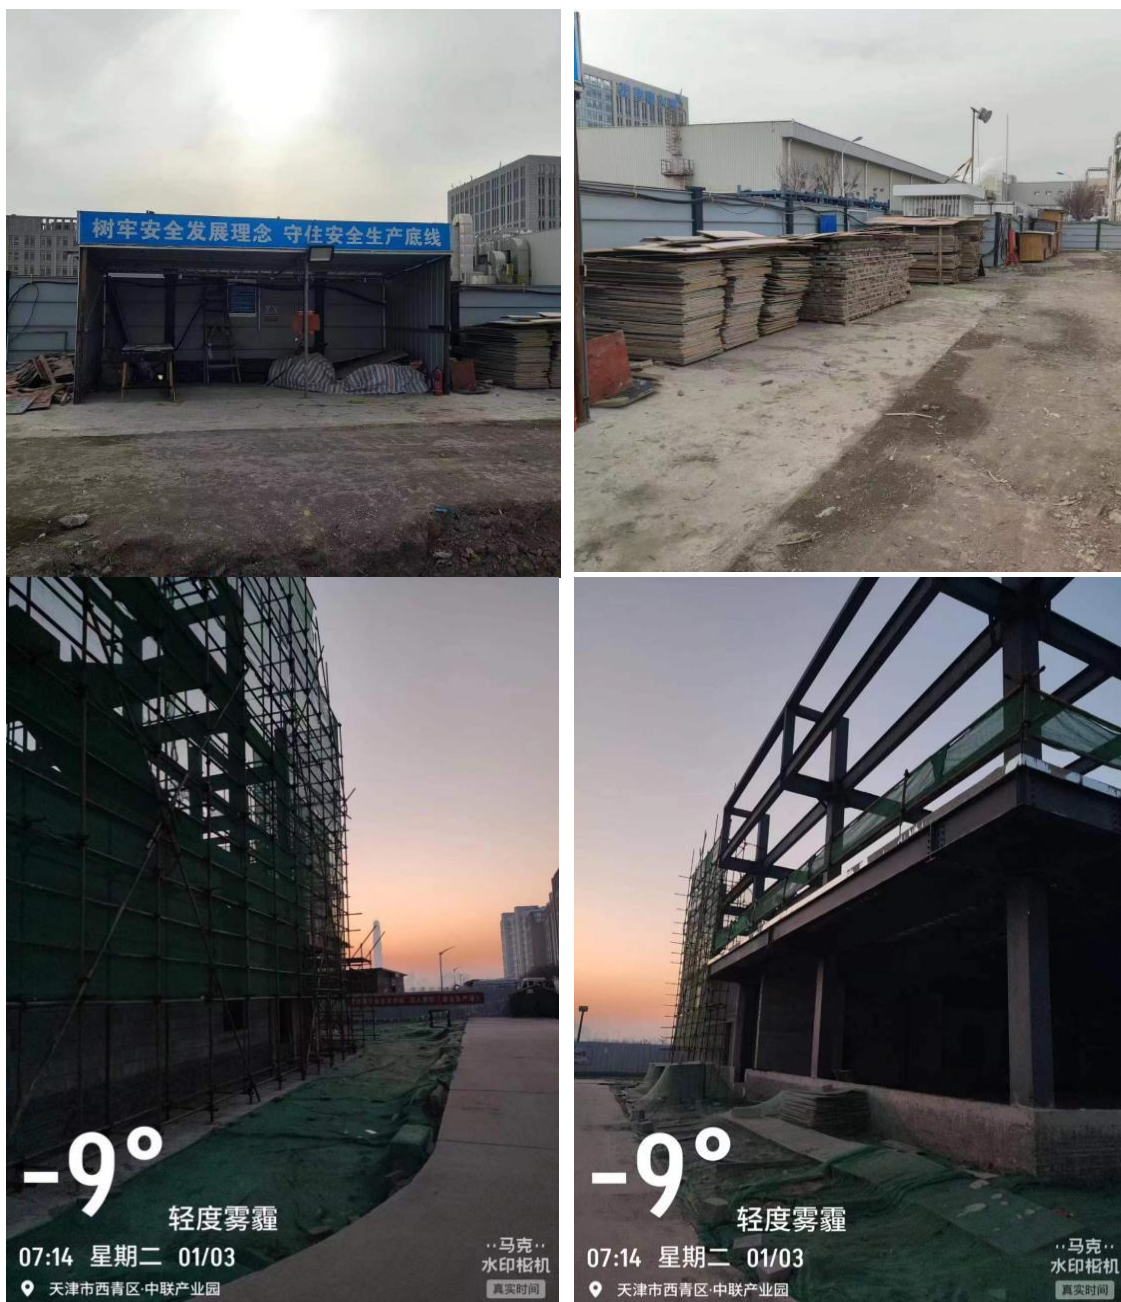
图 4-3 现场监测中临时防护措施图

密目网苫盖实施时间：2022 年 10 月~2023 年 3 月；

临时沉沙池实施时间：2022 年 10 月~2023 年 3 月；

施工出入口洗车槽实施时间：2022 年 10 月~2023 年 3 月；

密目网苫盖：2022 年 10 月~2023 年 4 月。

临时拦挡：2022 年 10 月~2023 年 4 月；

实际监测中临时防护措施实施情况如下图所示。

施工期现场监测中发现：存在部分临时措施实施不及时情况，部分裸露土地、临时堆土未及时苫盖，不符合水土保持要求，在监测过程中已督促建设单位和施工单位及时整改。
