西青区李七庄街恒兴道(于台 2)地块 土壤污染状况调查报告

项目单位：天津市西青区土地整理中心

报告编制单位：世纪鑫海（天津）环境科技有限公司

二零二四年十月

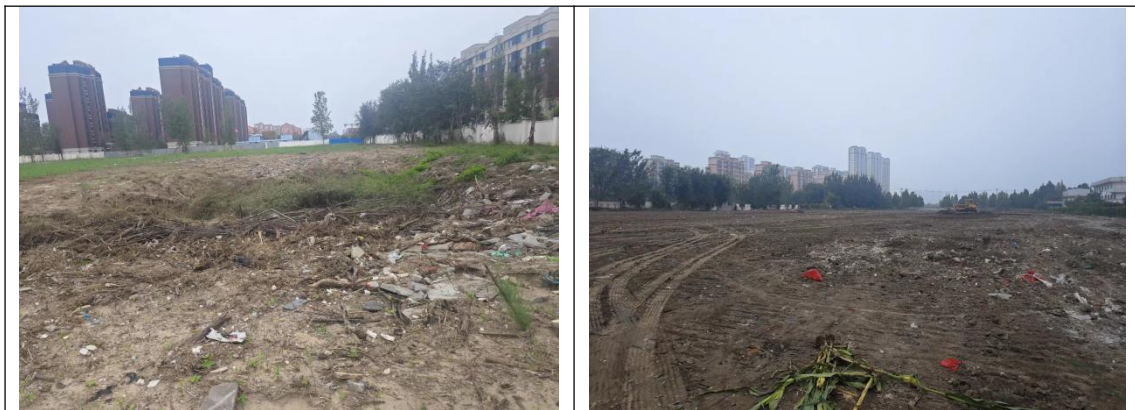
图 2.1-1 现场踏勘照片

西青区李七庄街恒兴道(于台 2)地块现场踏勘记录表		踏勘时间	2024.8
踏勘内容		踏勘记录	
地块内	地块现状	现状为平整空地,北侧零散分布少量建筑垃圾	
	有毒有害物质使用、处理、储存、处置痕迹	未发现有毒有害物质使用、处理、储存、处置痕迹	
	土壤颜色和味道	地块内裸露土壤无明显污染痕迹	
	地下管线情况	地块历史及现状均不涉及地下管线	
地块外	相邻地块现状	北侧为已建成住宅小区,西侧为在建住宅小区,南侧为天津市卫星通讯地球站,东侧为秀泽路	
	周边范围内现状	地块现状周边 800m 范围内无工业生产企业;周边 800m 范围内敏感目标主要为居住区万科锦庐、于泽新园、于泽佳园、鑫福佳园、金地艺华里等,学校蔡台中心小学、铭泽幼儿园,地表水为南侧 200m 于边邓河和东侧 435m 大沽排水河。

大气环境	地块周边大气环境质量状况良好，未见异常气味
污染痕迹	周边环境地表水及土壤颜色、气味正常，未见污染痕迹

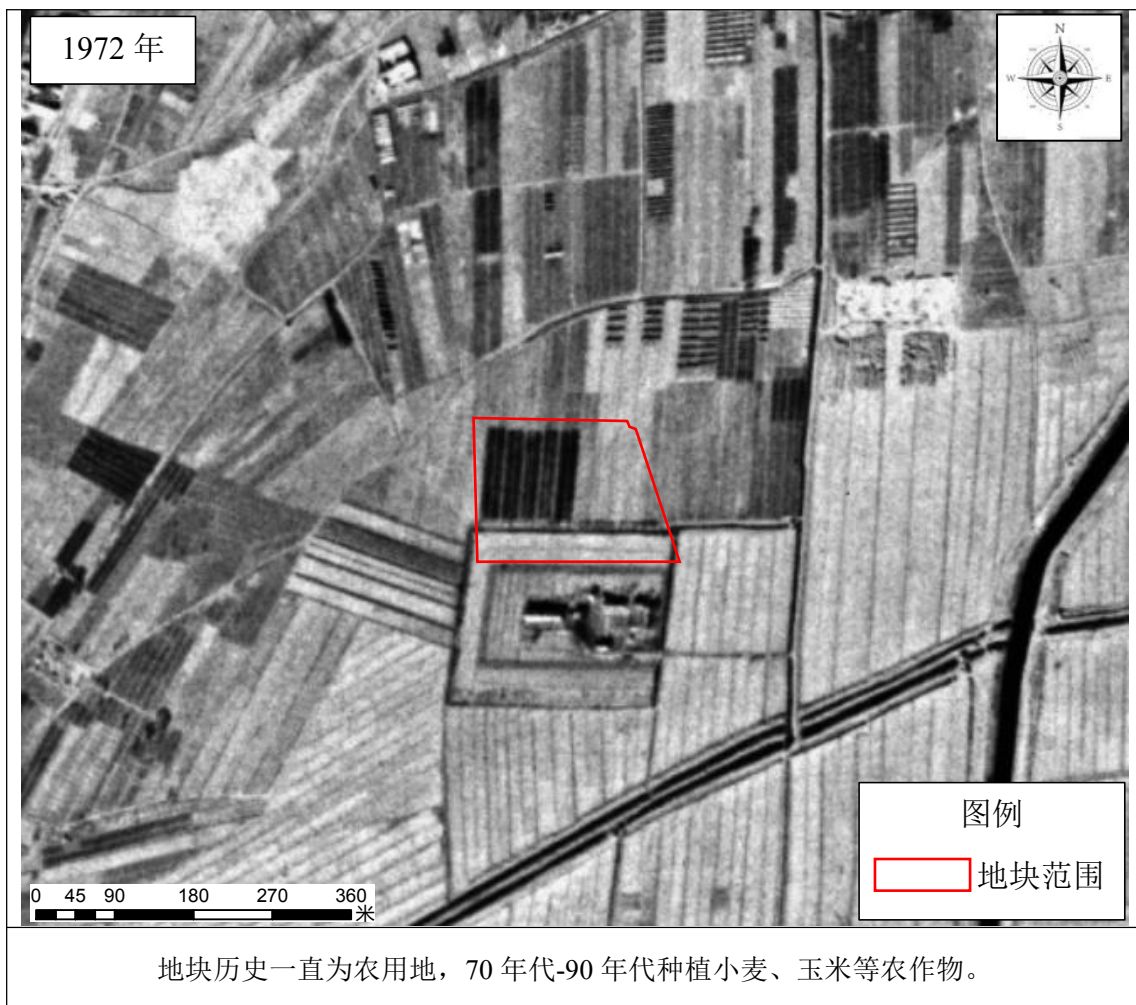
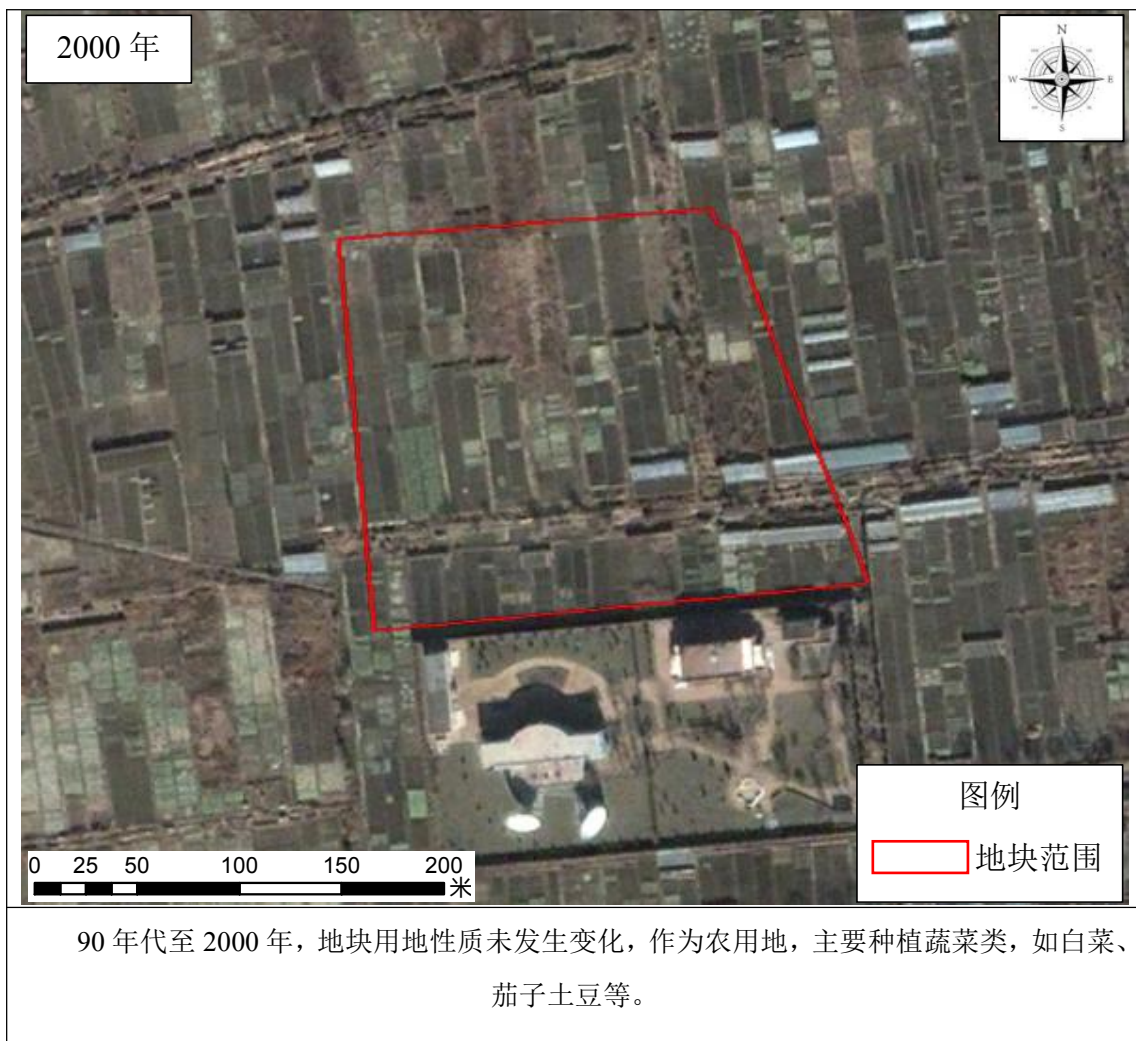
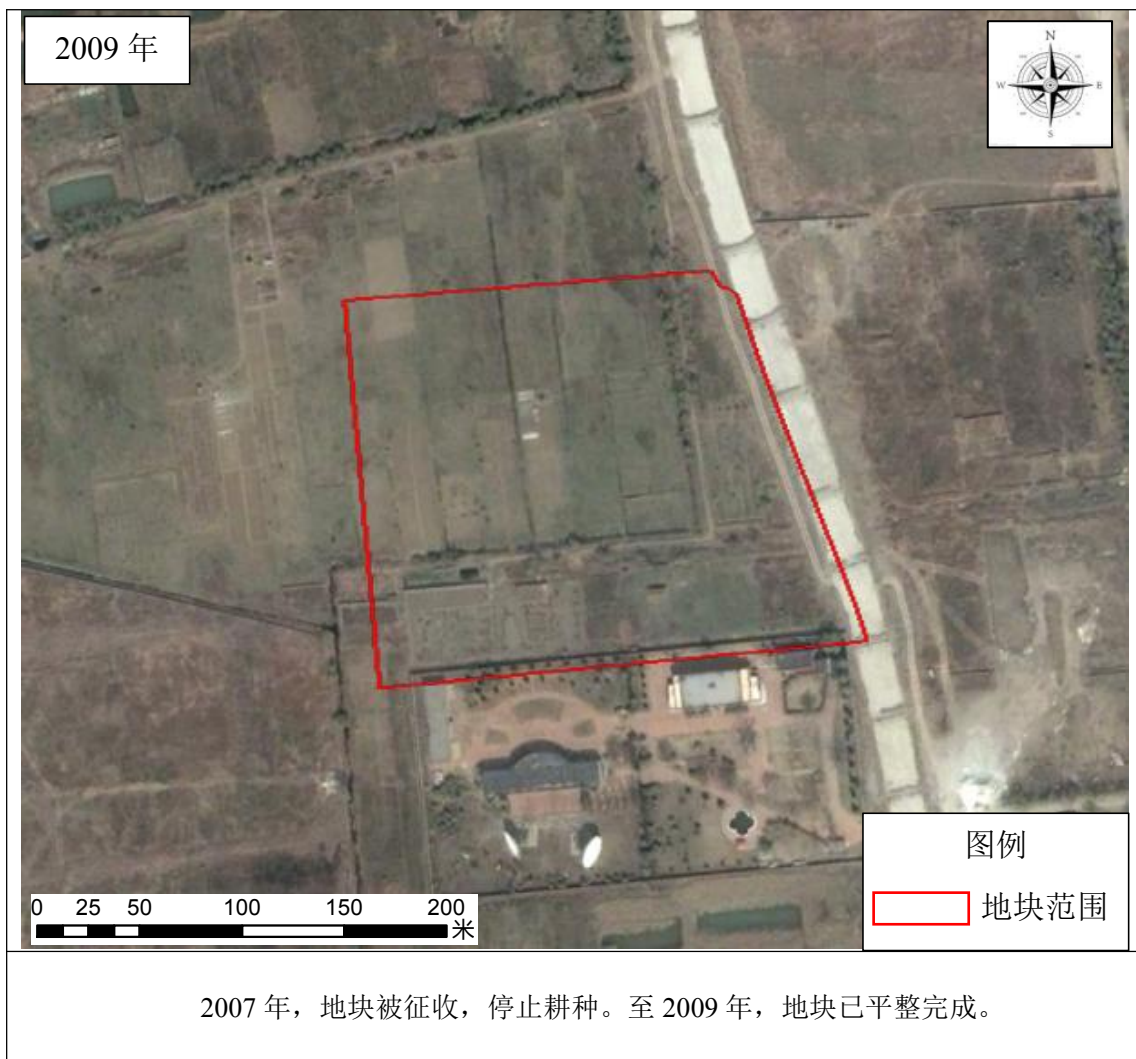
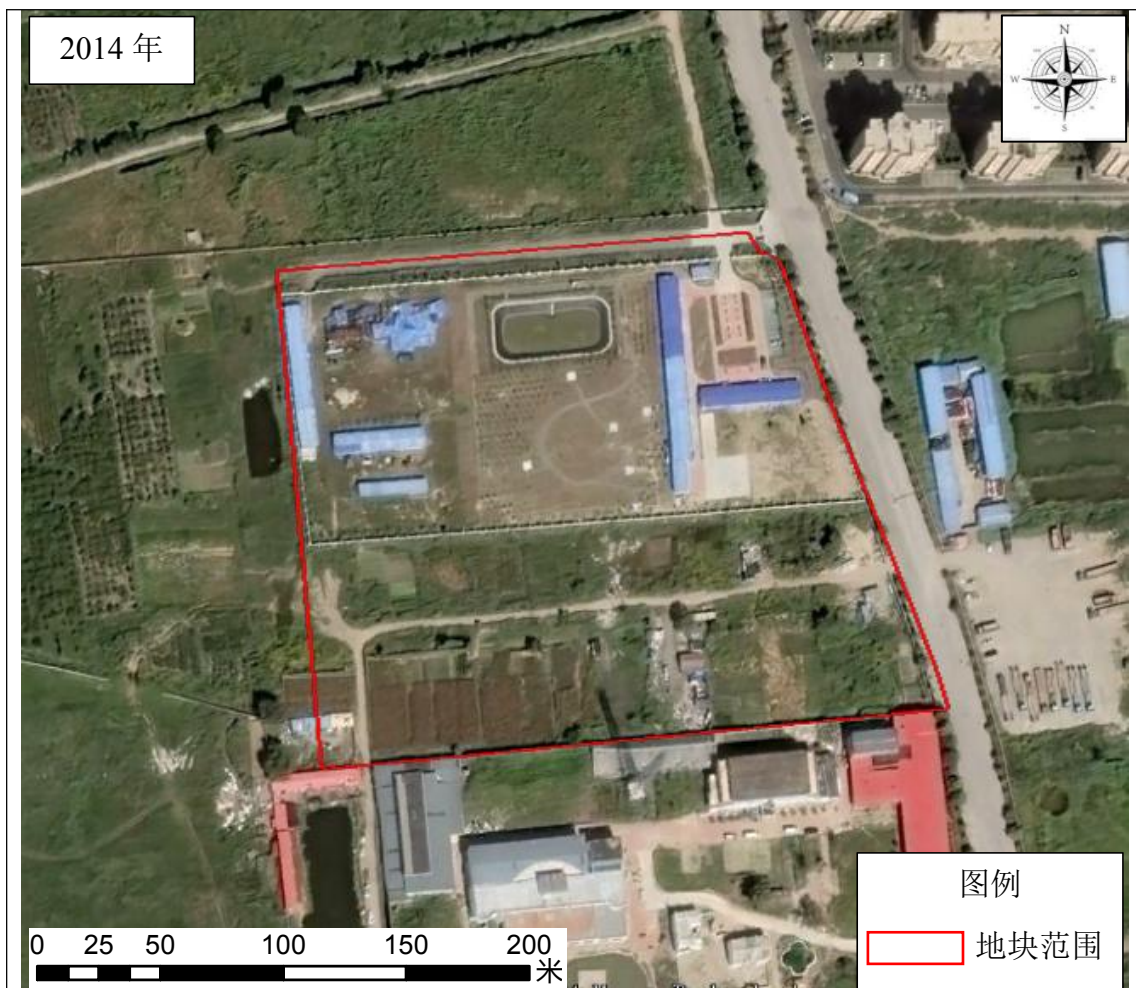
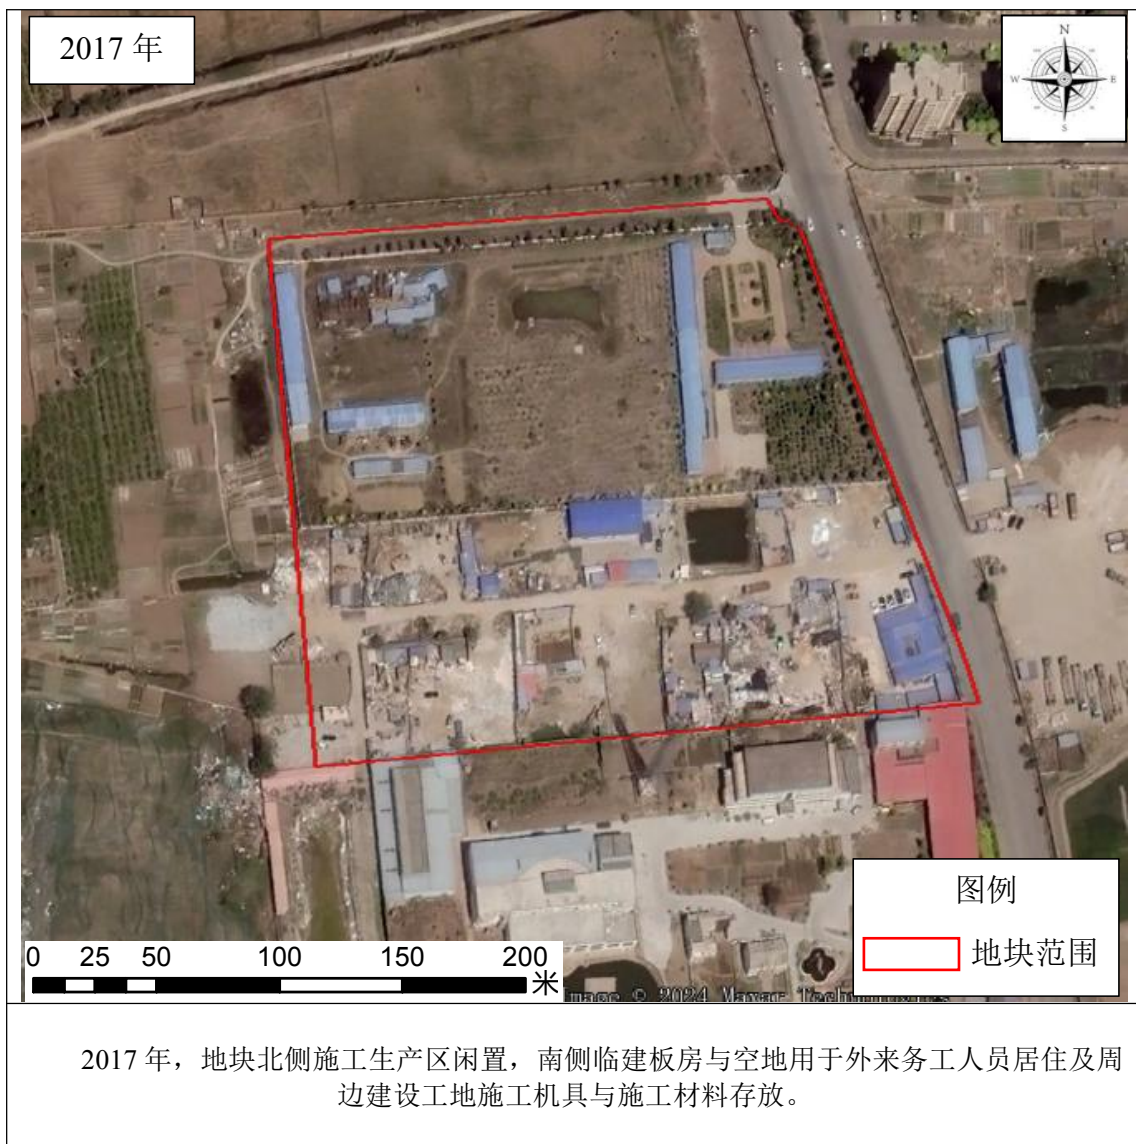
图 2.2-2 地块历史沿革卫星图

本地块历史卫星影像最早可追溯到 1972 年。调查地块 1972 年至 2024 年历史变迁卫星影像详见图 2.2-2。

2014 年，地块用于北侧万科锦庐施工生产生活区，其中北侧为施工生活区，用于施工人员日常居住，设置一处雨水蓄水池，同时作为应急与消防水源；南侧为施工生产区，用于施工机具、施工材料等临时存放，进行了水泥硬化，硬化厚度约 10cm。设置一处车辆冲洗池。设置一处车辆冲洗池。同时作为应急与消防水源。

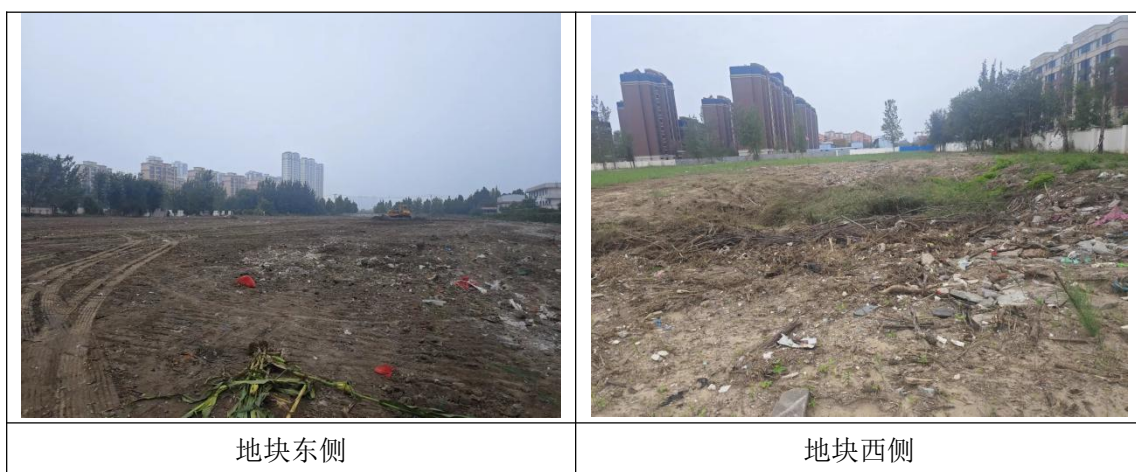
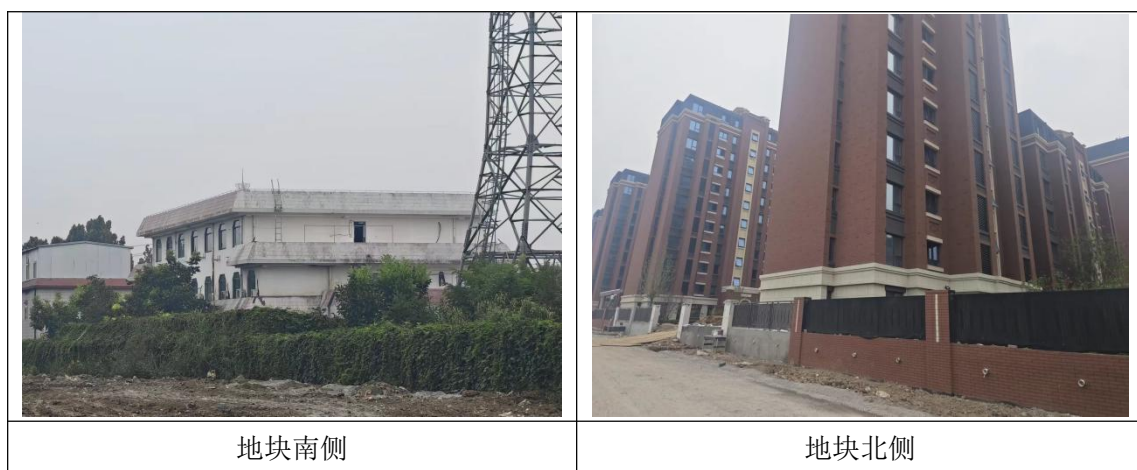
图 2.2-3 地块现状照片

截至本次调查，地块内全部区域已经平整为空地。地块内无恶臭、化学晶味道和刺激性气味，无化学品腐蚀的痕迹；地块内无地下管线，地块内表土中有砖块、混凝土块等建筑垃圾掺杂。东北侧部分区域地表存在 10cm 厚水泥硬化，地地块内地势平坦。地块内现状照片见图 2.2-3。

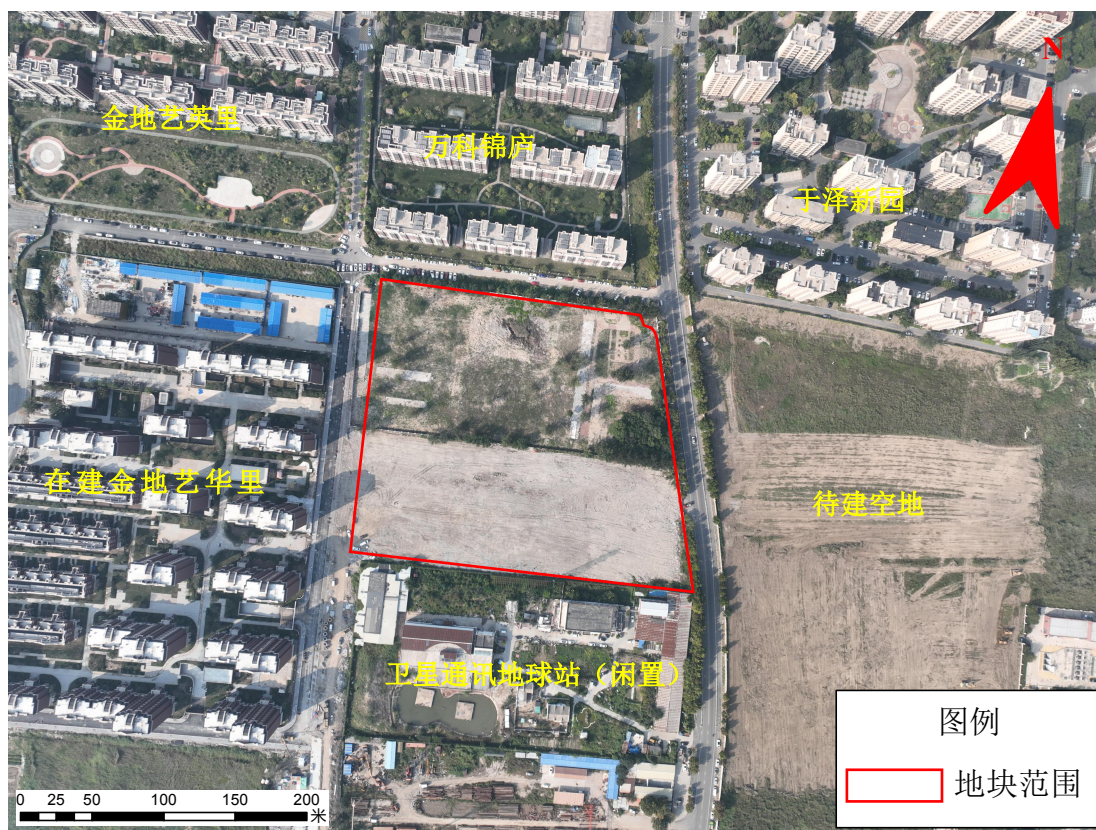
图 2.2-5 相邻地块现状分布示意图

本地块现状西侧为在建金地艺华里小区，西北侧为金地艺英里小区，北侧为万科锦庐小区，东北侧为于泽新园小区，东侧为待建空地，南侧为卫星通讯地球站（闲置）。

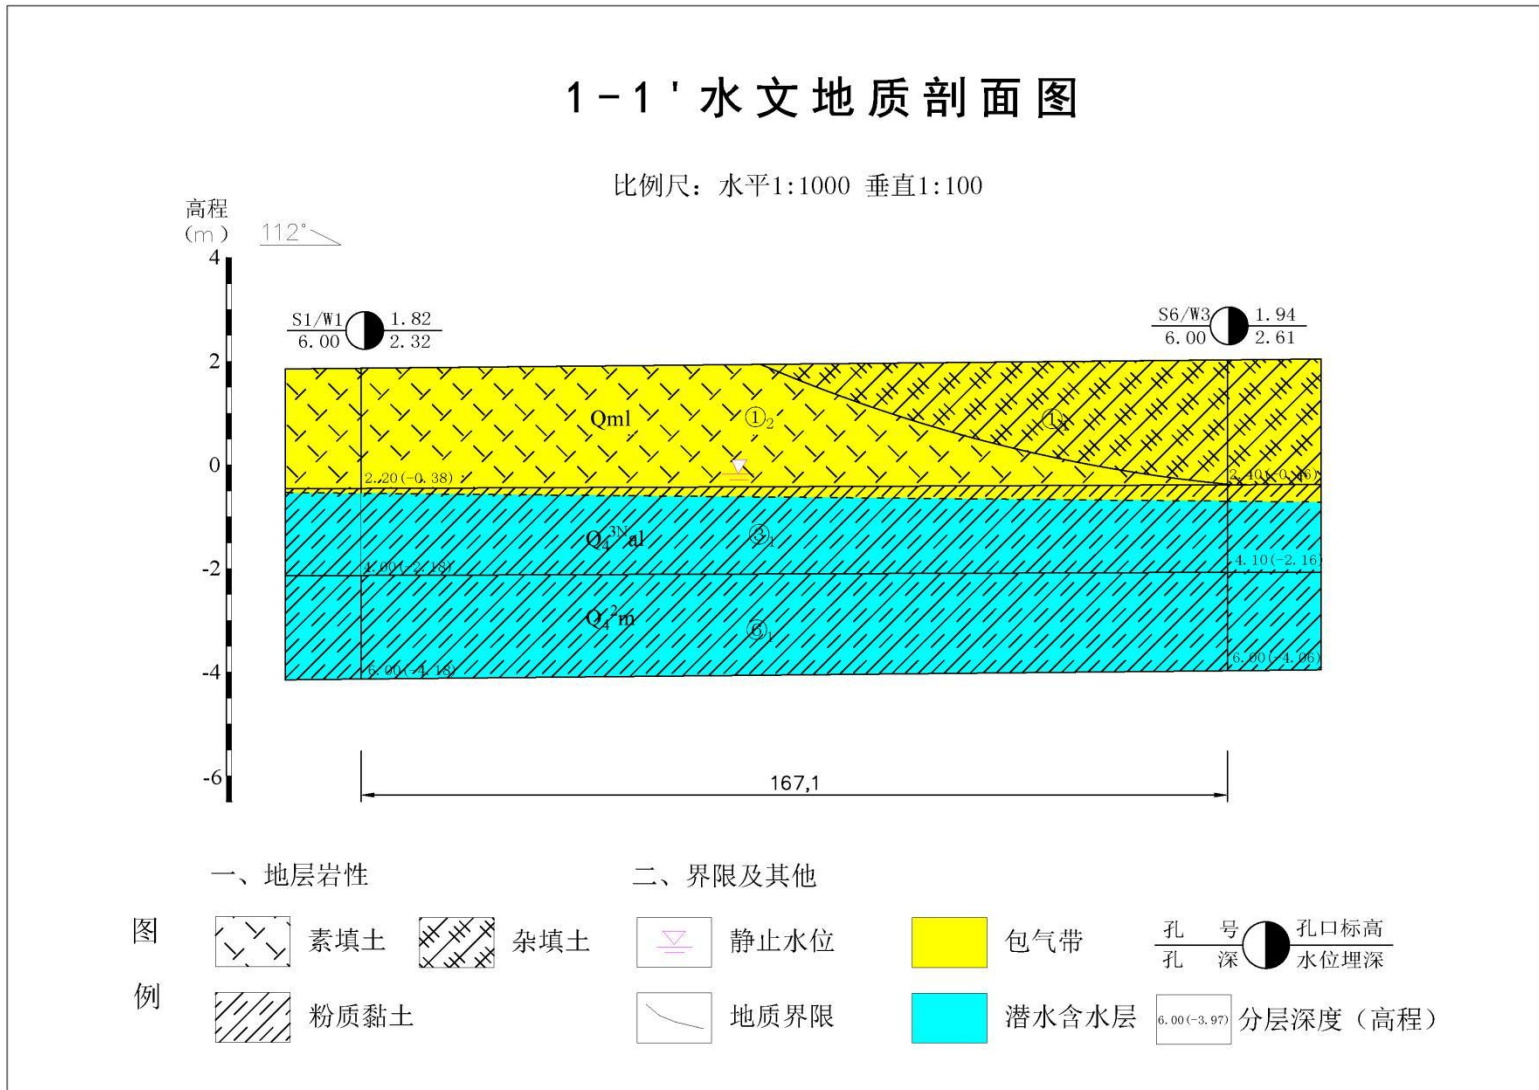
图 3.4-1 地块水文地质剖面图 1

根据地基土的岩性分布、室内渗透试验结果及地块地下水测量情况综合分析，静止水位埋深 2.32~2.81m，包气带地层主要包括人工填土层的杂填土（地层编号①₁）、素填土（地层编号①₂）、新近冲积层的粉质黏土（地层编号③₁）的顶部；潜水含水层地层主要包括新近冲积层的粉质黏土（地层编号③₁）的底部和全新统中组海相沉积层的粉质黏土(地层编号⑥₁)。

地块典型水文地质剖面见图 3.4-1、图 3.4-2。

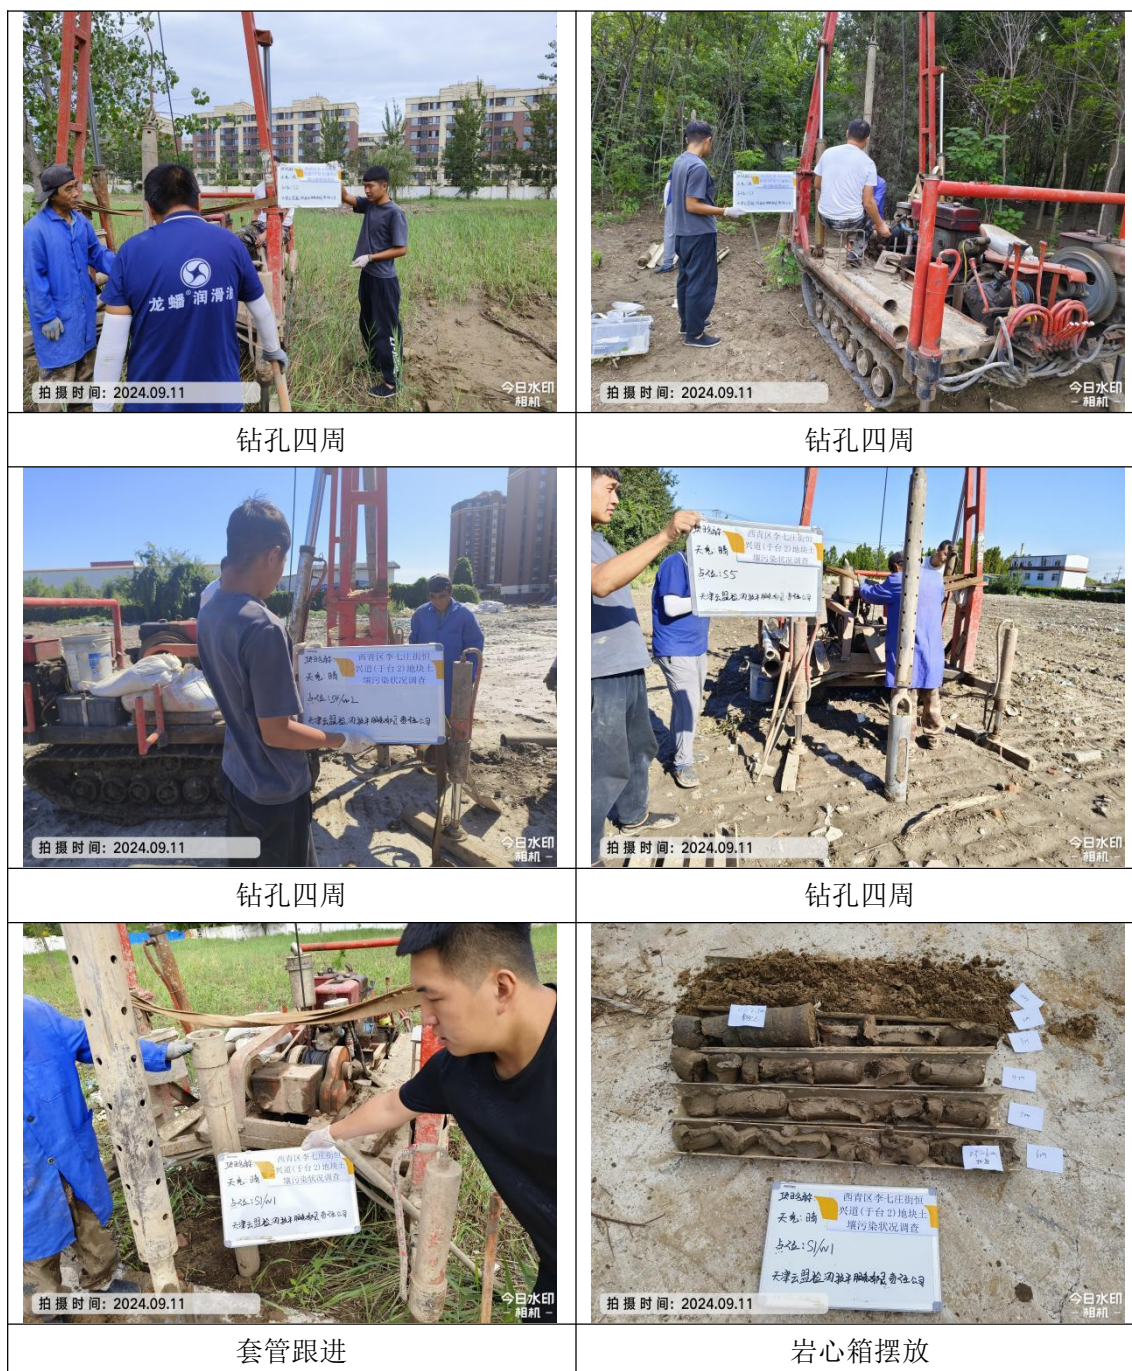
图 4.2-1 土壤 SH-30 钻机钻探各环节典型照

3、每次钻进深度为 50-100cm，岩芯平均采取率一般不小于 70%，其中，粘性土及完整基岩的岩芯采取率不应小于 85%，砂土类地层的岩芯采取率不应小于 65%，碎石土类地层岩芯采取率不应小于 50%，强风化、破碎基岩的岩芯采取率不应小于 40%。选择无浆液钻进，全程套管跟进，防止钻孔坍塌和上下层交叉污染；不同样品采集之间对钻头和钻杆进行清洗，清洗废水集中收集处置。钻进过程中揭露地下水时，要停钻等水，待水位稳定后，测量并记录初见水位及静止水位；土壤岩芯样品按照揭露顺序依次放入岩芯箱，对土层变层位置进行标识。

各环节典型照片见下图 4.2-1。

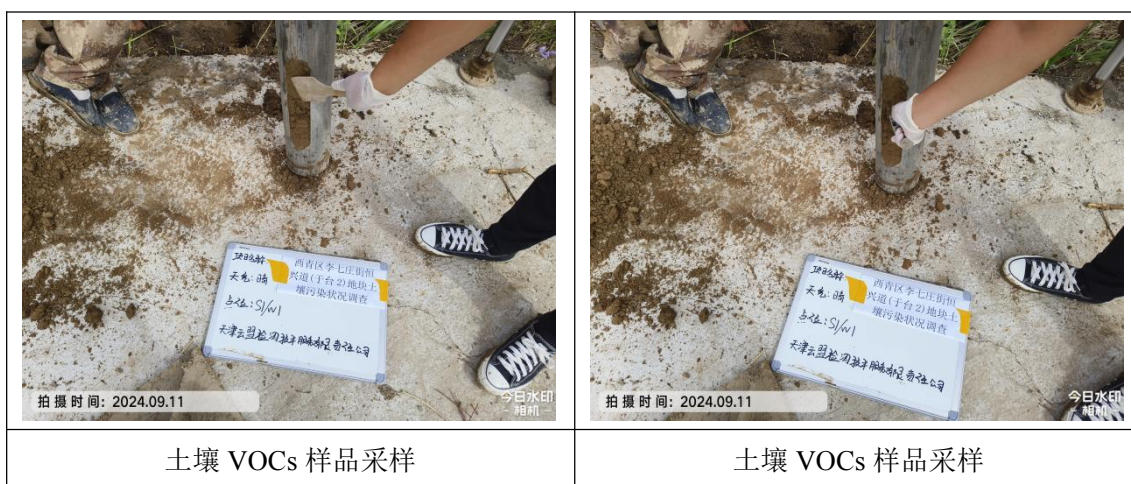
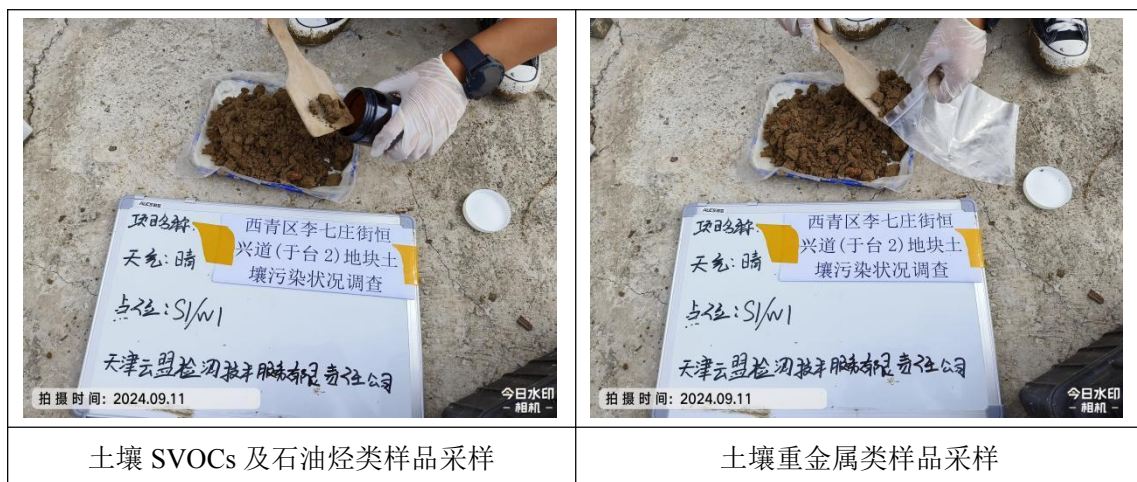
图 4.2-2 土壤采样现场工作

- 1、采样点位应按方案要求施放，并在钻探完成后现场进行采样点位坐标、高程测量；
- 2、钻探采样前，将土壤表层的植被杂草、混凝土砖土碎块进行必要的清理，保证样品为地块原位土壤；
- 3、在不同深度、不同土性的土层中分别采集具有代表性的样品，每层土于层顶采样，当同一土性的土层厚度较大时，适当加密采样间隔、增加采样数量；同时需保证潜水面以上、潜水面附近及潜水面以下区域均有代表性样品；
- 4、在每次钻探、采样前先观察土壤的颜色、土性、组成、层理、湿度和含有物等，及时做好钻探和采样情况记录，内容包括钻探点位编号、钻进深度、土壤变层深度、岩性名称、断面状态、含有物、样品名称及编号、采样位置、采样深度、样品颜色和气味等；
- 5、土壤采样时需配戴一次性的 PE 手套，每个土样采样前均需更换新的手套，防止样品之间的交叉污染；GP 钻机为密闭岩心管，VOCs 与 SVOCs 样品具有挥发性，本次采样于割管后 1 分钟内采集。
- 6、采样过程中，采用现场采样记录单记录钻孔信息、土质特征及样品送检情况等；
- 7、每个钻孔完成后对岩芯进行拍照，保留影像资料，便于核查土层性质。土壤现场钻探、采样照片、现场采样记录单详见附件。

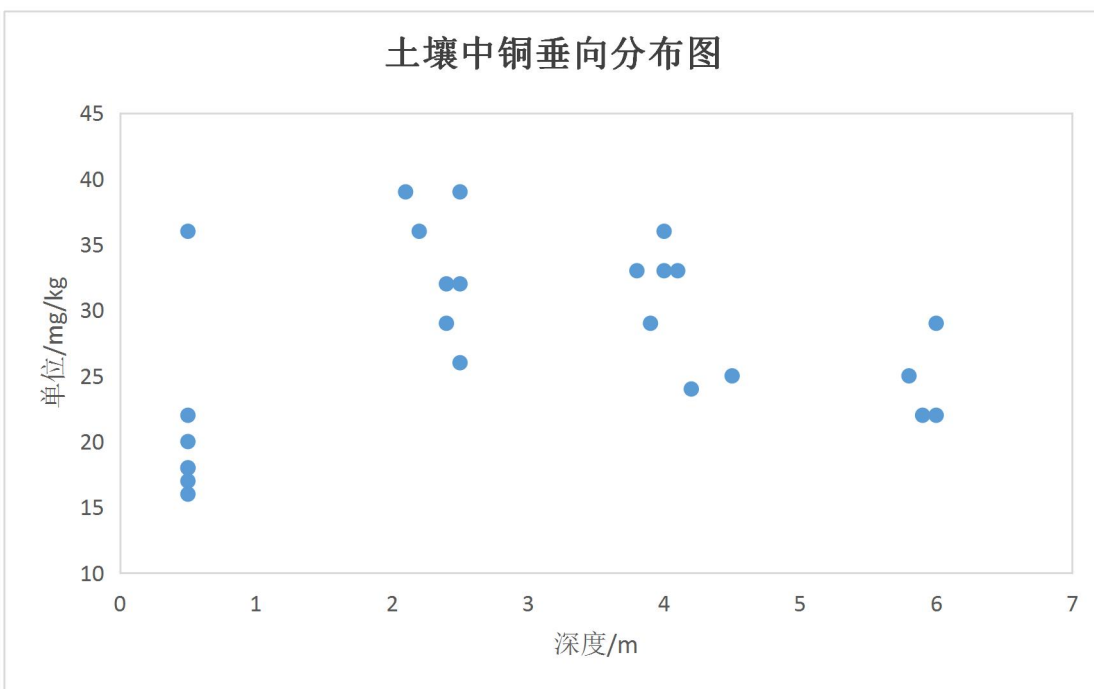
图 4.4-2 地块内土壤中检出重金属垂向分布图

各检出数值最小值与最大值无明显差异，污染物最大检出浓度基本位于土壤表层与中层中，可能与历史人为活动如车辆停放行驶、燃煤堆放、生活垃圾临时堆存有关。

根据垂向分布图，地块内重金属污染物随采样深度无明显升高趋势。

送检的 25 组土壤样品中,pH 值、镉、铅、铜、镍、汞、砷、氟化物、石油烃(C₁₀-C₄₀)均 100%检出,其他检测因子均低于方法检出限。根据检测结果,各检出因子随采样深度无明显升高趋势,均处于较低水平。
