天钢公司雨污水系统改造项目

水土保持设施验收报告

建设单位：天津钢铁集团有限公司

验收单位：世纪鑫海（天津）环境科技有限公司

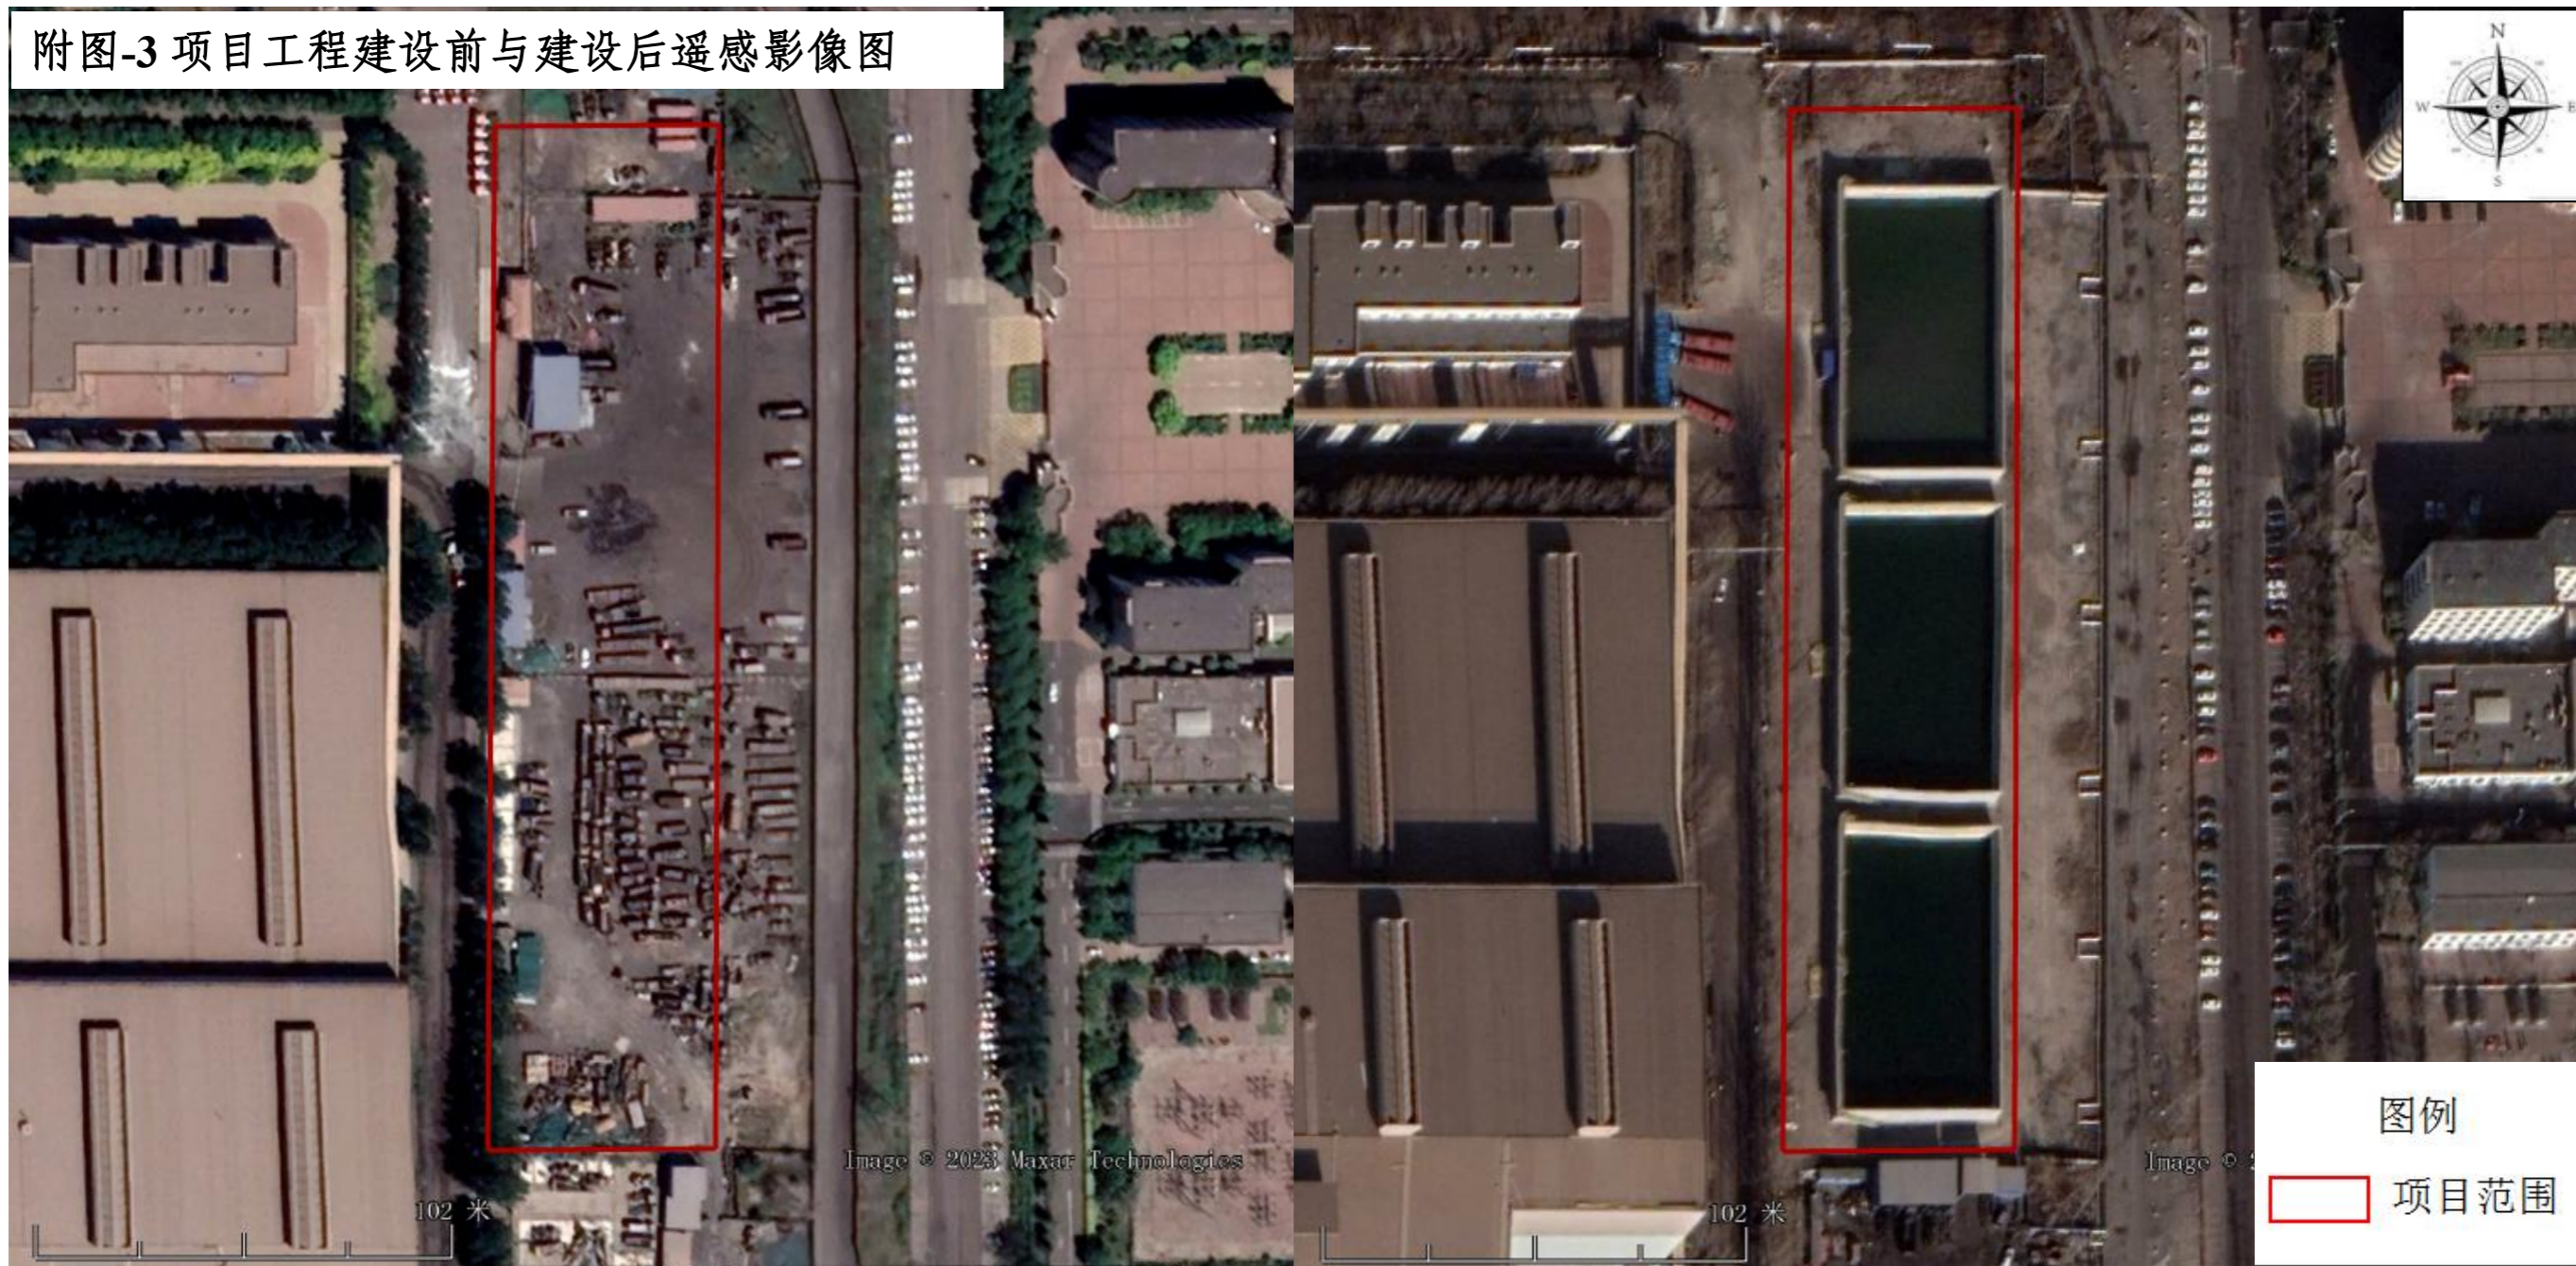
附图-2 防治责任范围及水土保持措施布设竣工验收图

批准	张美霞	(设计阶段)	验收阶段
核定	王永霞	(专业大类)	水保部分
审查	王海峰	天钢公司雨污水系统改造项目	
校核	张希	防治责任范围及水土保持措施布设竣工验收图	
设计	张朝		
制图	张朝	比例	见图
日期	2023年10月	图号	附图-2
